農機具の整備

使用している器具類の整備項目

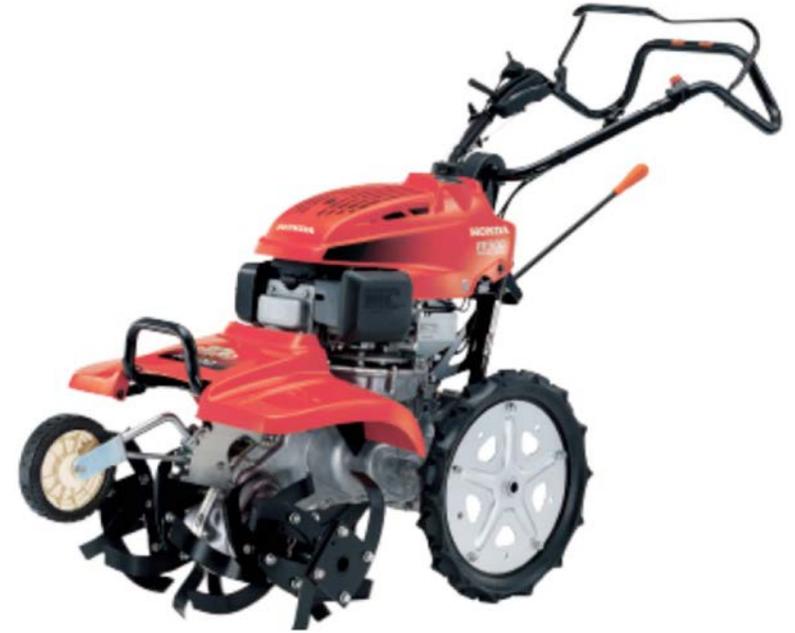
2014年購入の耕うん機で、耕うん刃のロータ軸からオイルが漏れていた。

- ① 耕うん爪の交換
- ② エンジンオイル交換
- ③ ギアオイル漏れ部の修理

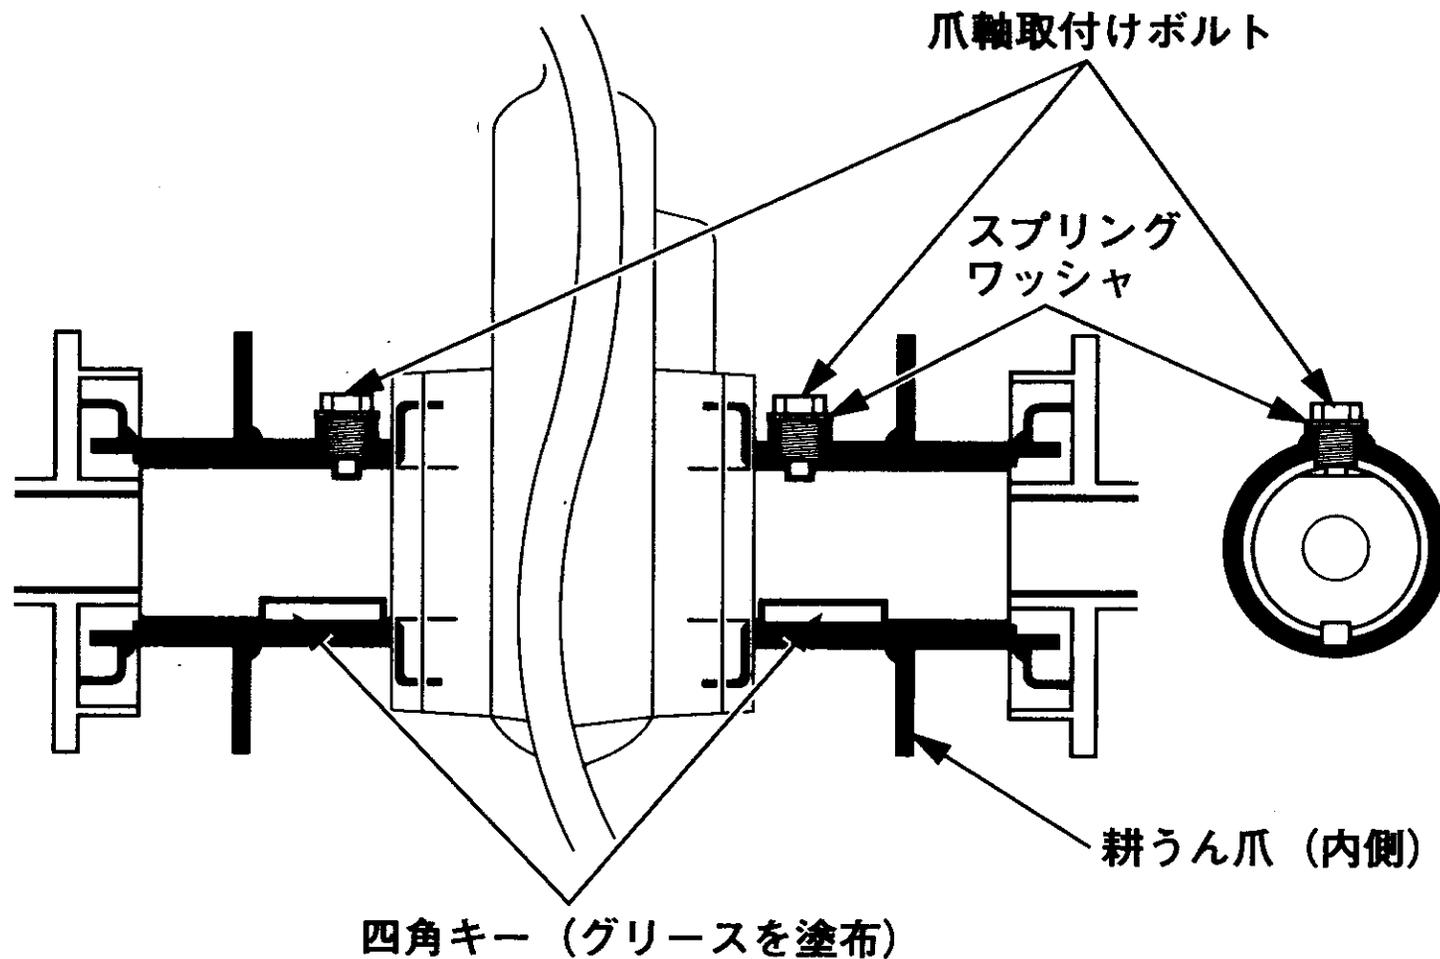
ロータホルダの錆付

耕うん機は10年ほど使用しており、内側ロータが回転軸に錆びついた状態で、外すのが一番困難であった。

ホルダーと回転軸が錆付き、
取り外しが出来ない状態と
なっていた。
錆つき部にオイル注入し、
固着部を外した。

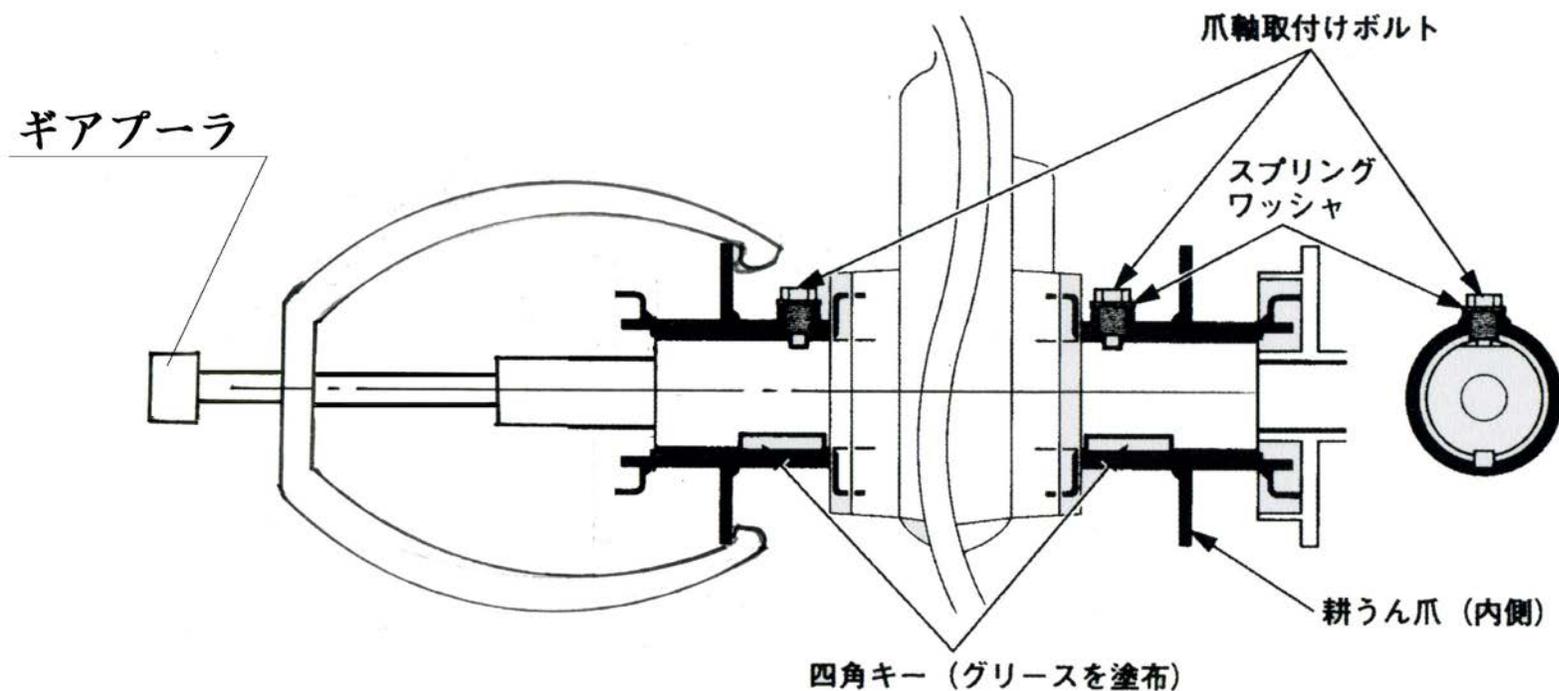
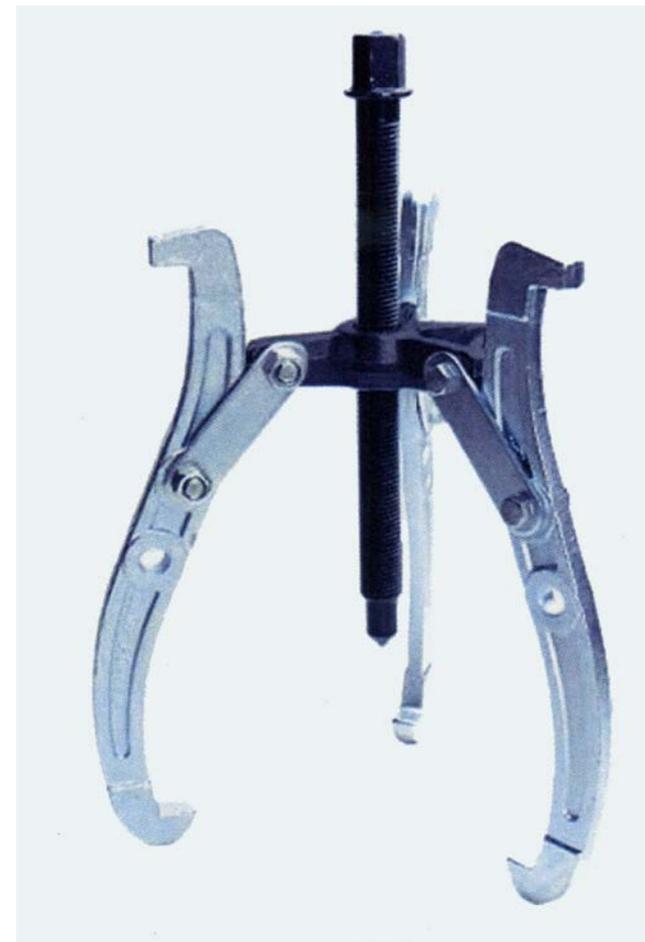
ギアプーラ

錆びついた爪ホルダーを、下図のようにギアプーラを使用して軸から引き抜いた。

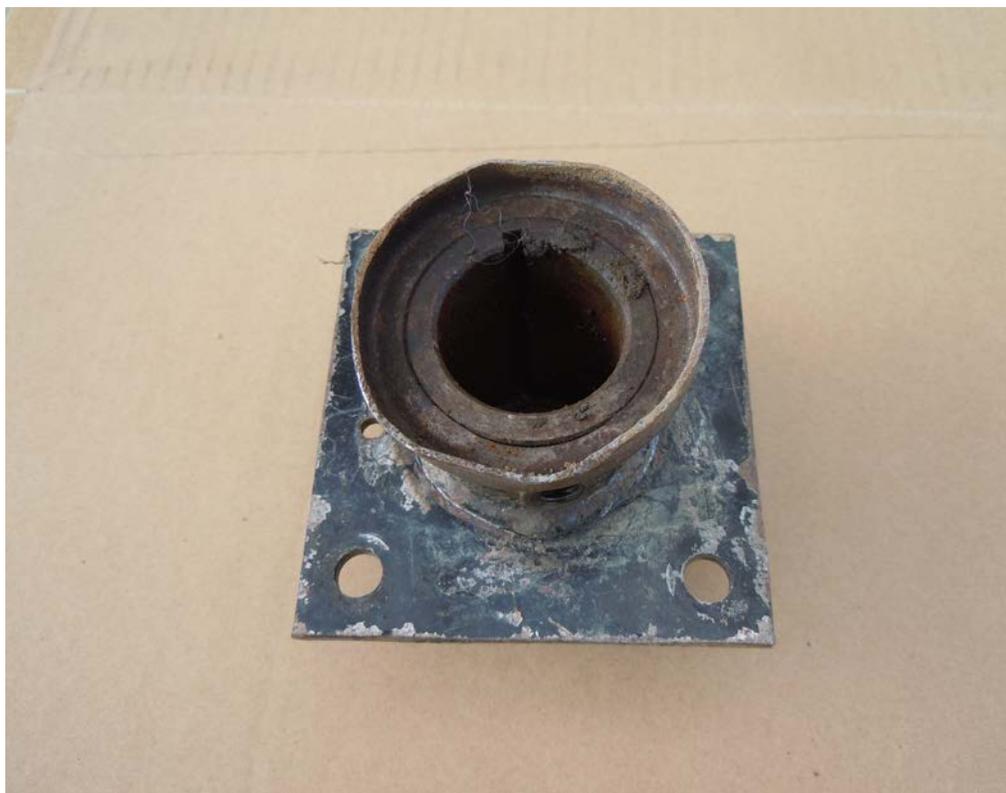
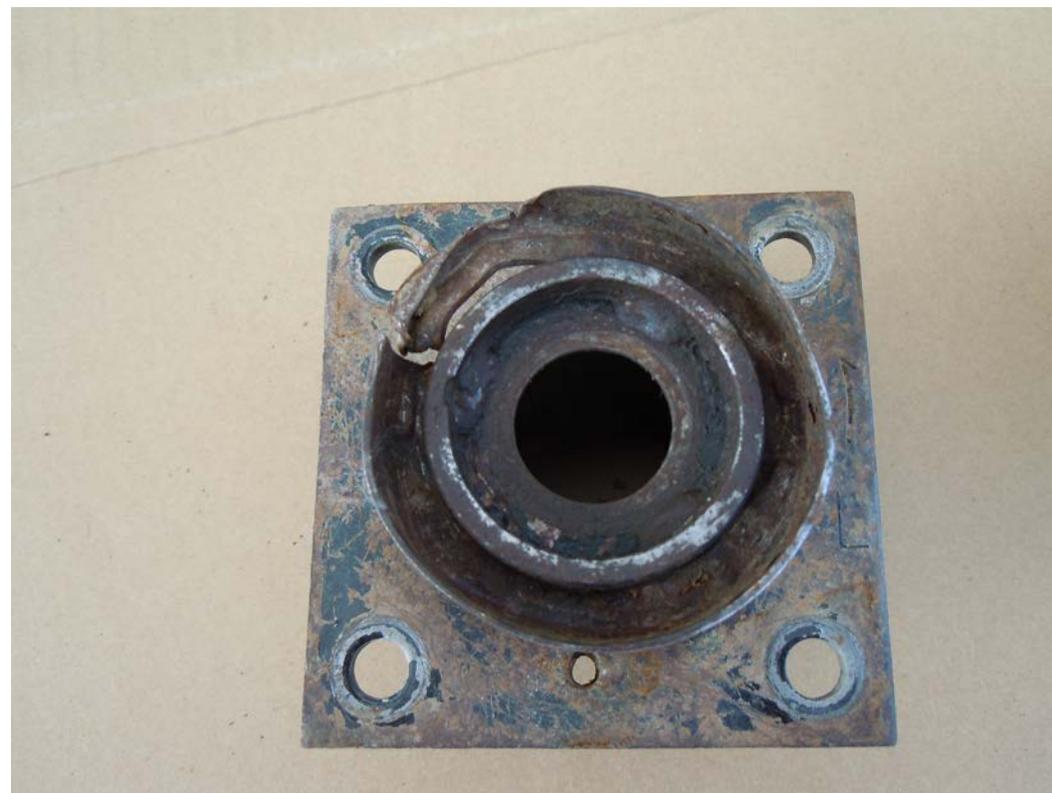
破損した爪ホルダー

ギアプーラーを引っ掛けた場所が変形した。

- 爪ホルダー交換。新しいホルダーを組み付ける。キー、ホルダー固定ねじはそのまま使用。

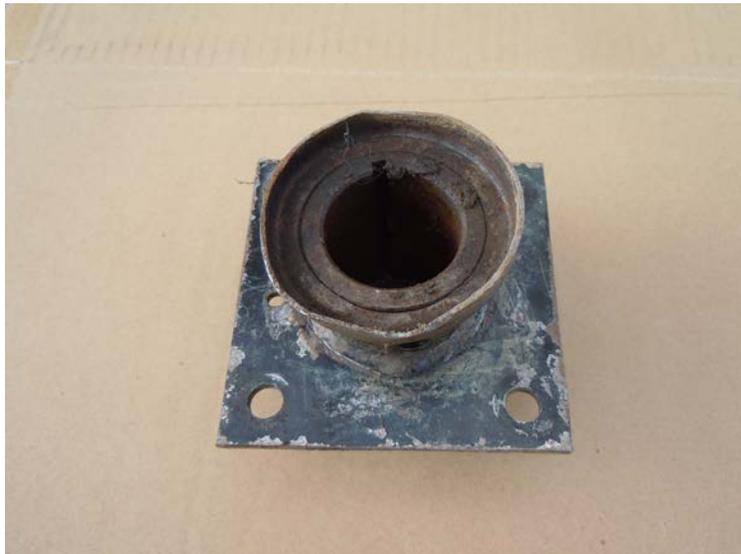
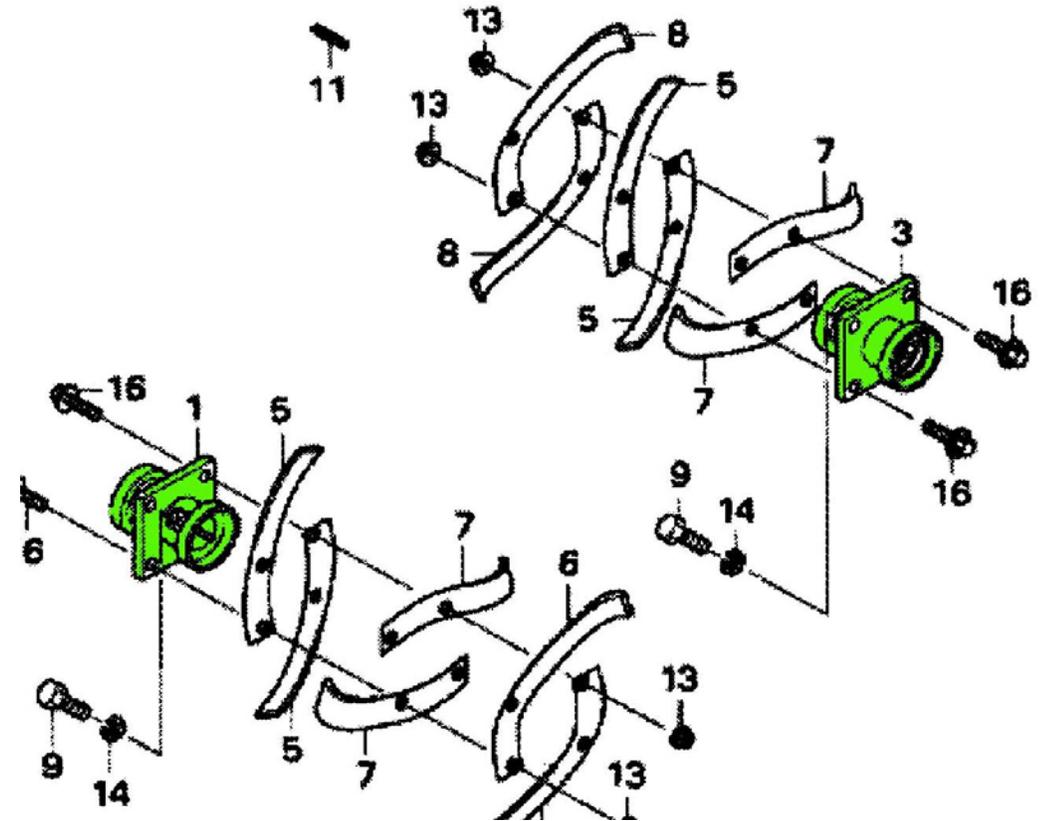
錆びついたホルダー(分解後：引き抜いた状態)

錆びついたホルダーを分解したところ、爪の組み付け部分の鉄板や円筒部分が変形し、新品爪の組み付けができなくなっている。
さらにキーが錆び付いていた

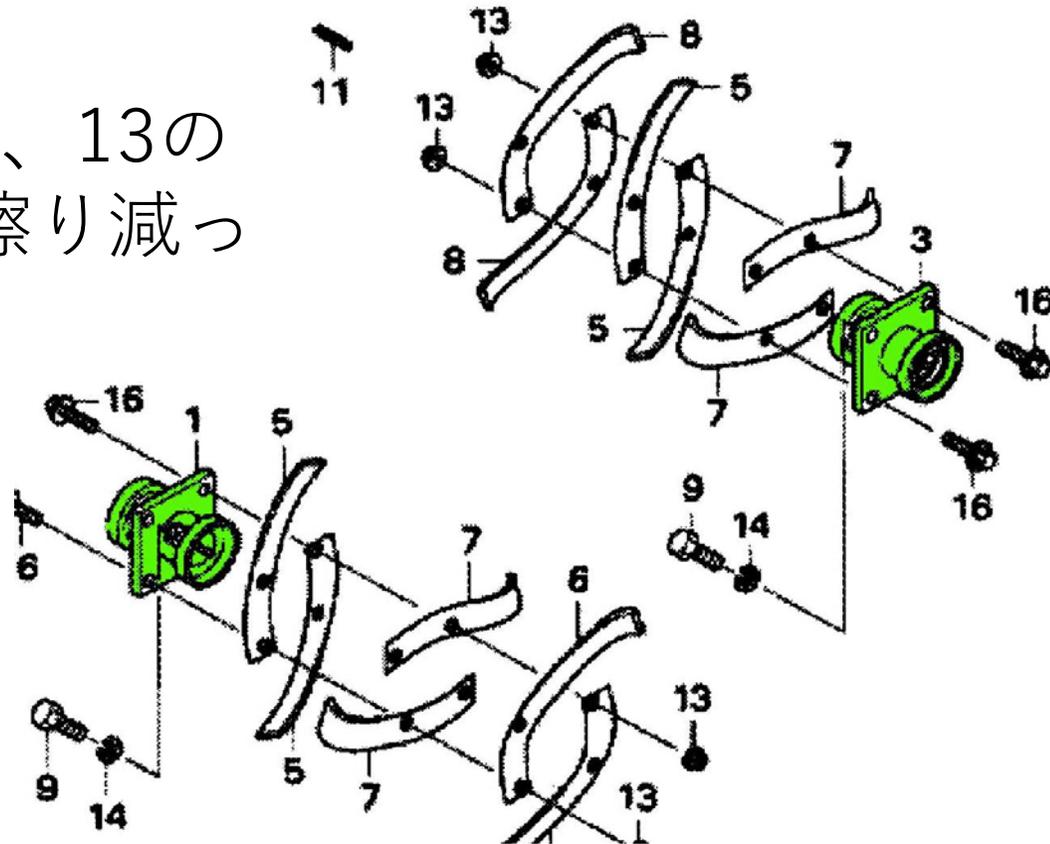
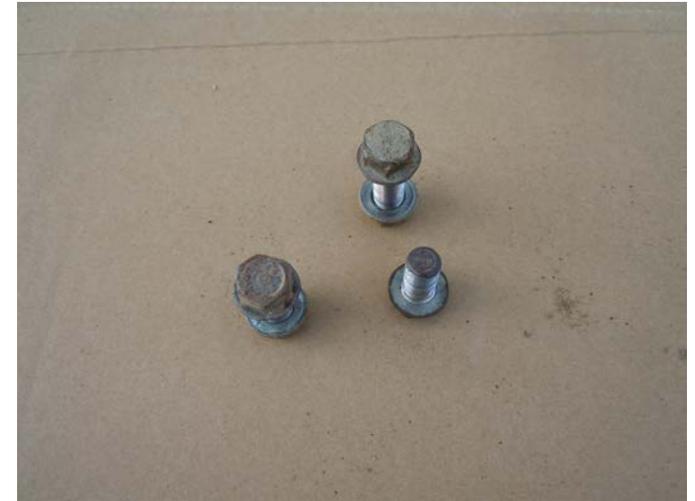
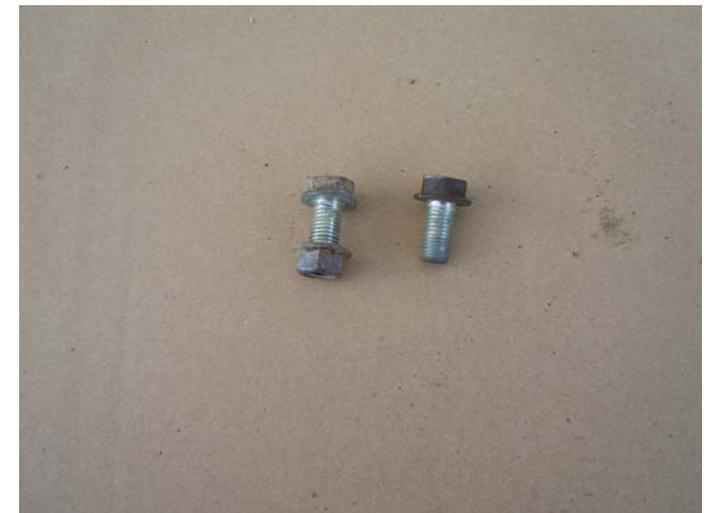
耕うん爪固定ねじの交換

爪固定のねじ16、13の交換。六角部が擦り減っている。

- 耕うん爪交換。爪は1年程で擦り減ってしまうため、毎年交換が必要である。
- 今回は爪固定ねじの角も擦り減っていたため、固定用ボルト、ナットも交換した。

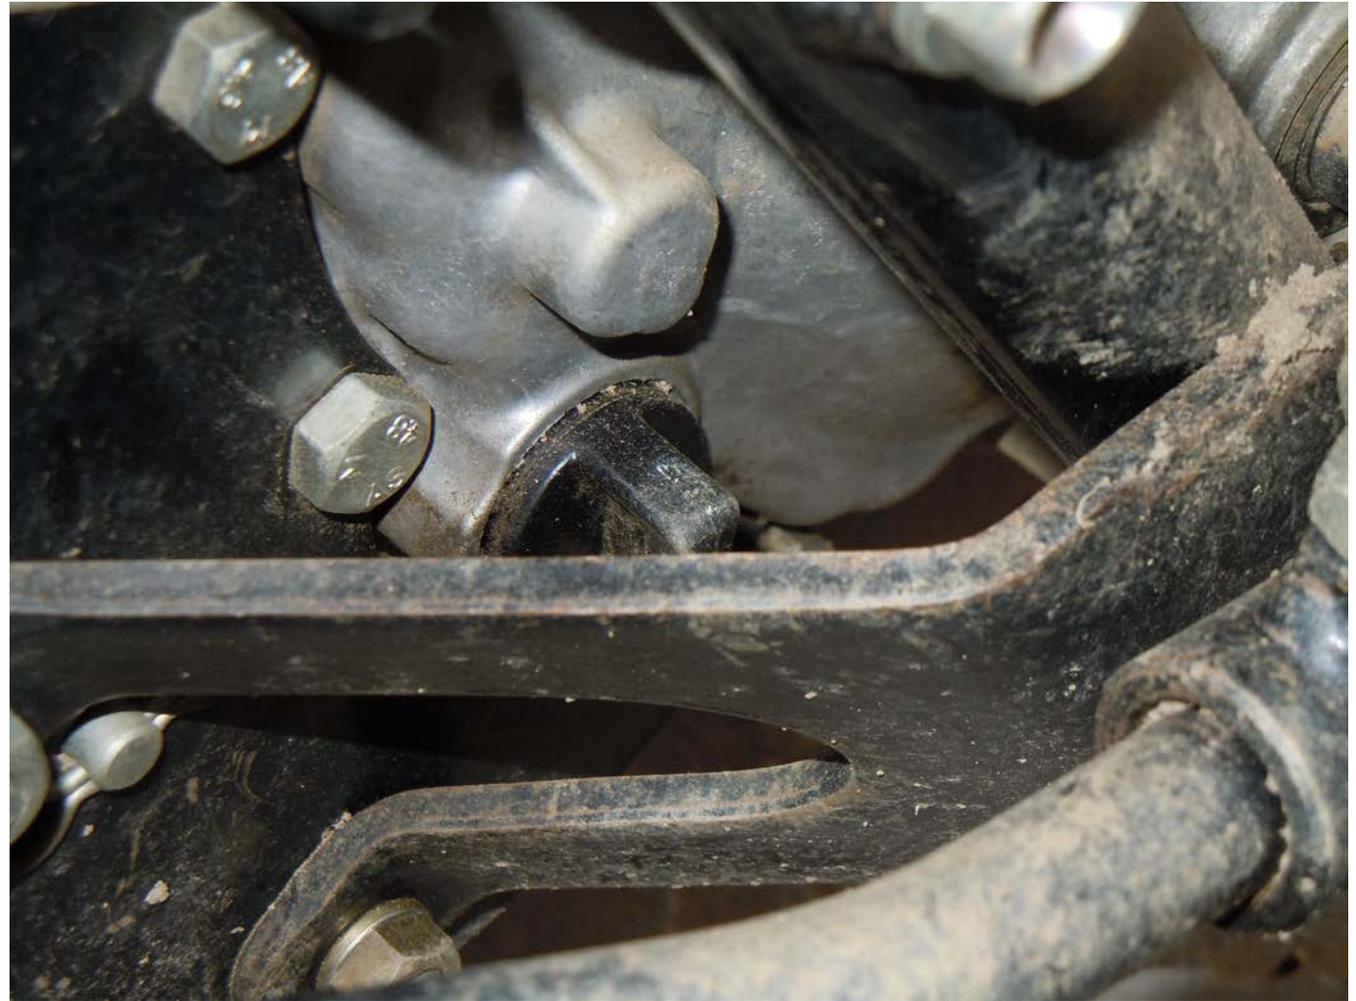
ギアオイル注入

- オイル漏れ発見から、修理まで1年間使い続けたためギアオイルは殆ど無くなっていたと思われる。
- 車用ギアオイルを2L程度補充した。
補充後半年であるが、オイル漏れはない。

右図黒ナット部から注入。
75W-80程度のオイル。

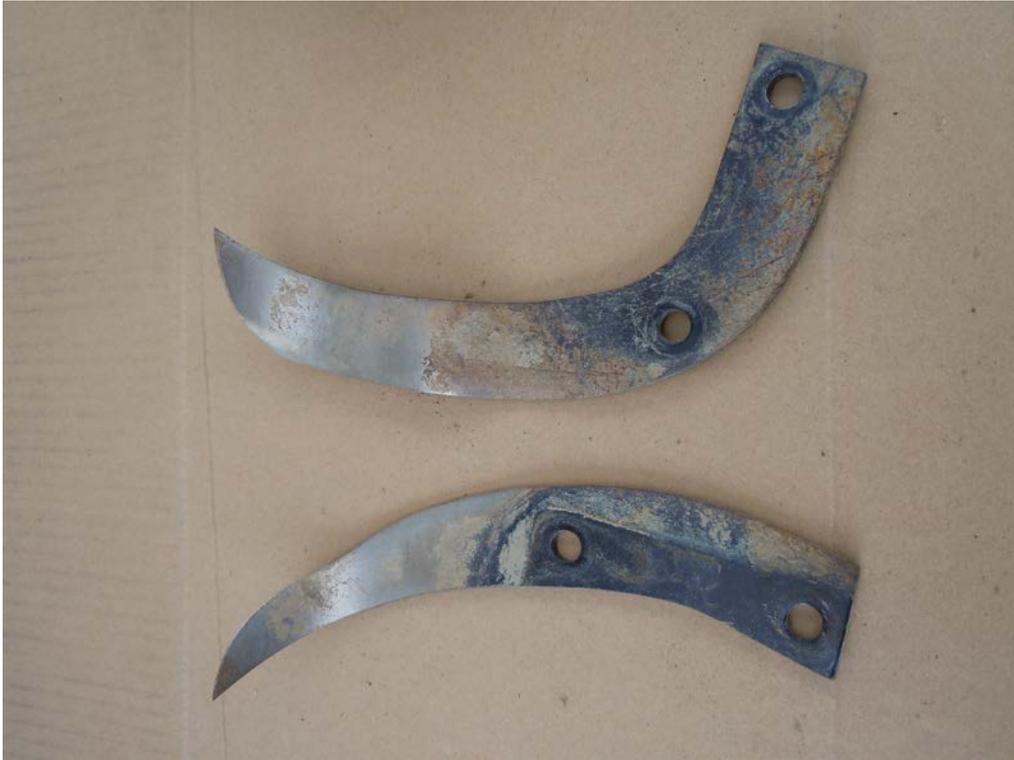
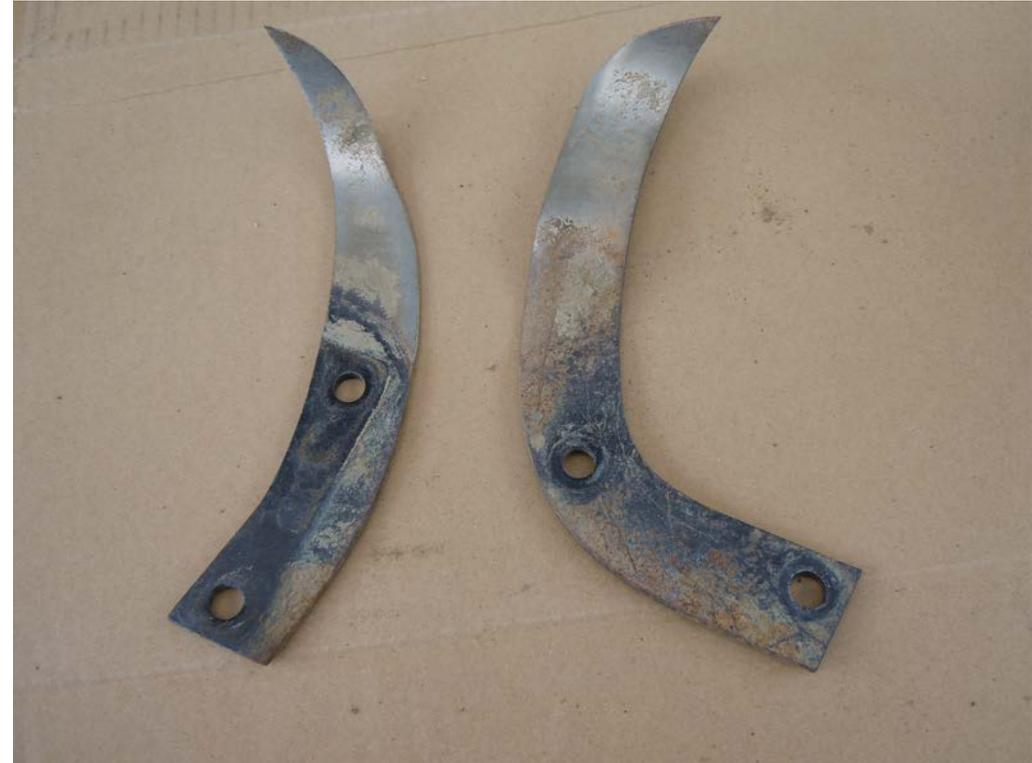
耕うん爪の交換

1年使用した耕うん爪は上図のように、爪の先端部が擦り減って、角が無くなっている。20mm以上擦り減っている。
